# Participación ciudadana en la calidad visual del paisaje. Un estudio de caso en La Pedrera, Cuba. Participación Ciudadana y Paisaje Visual

## Citizen participation in the visual quality of landscape. A case study in La Pedrera, Cuba. Citizen Participation and Visual Landscape

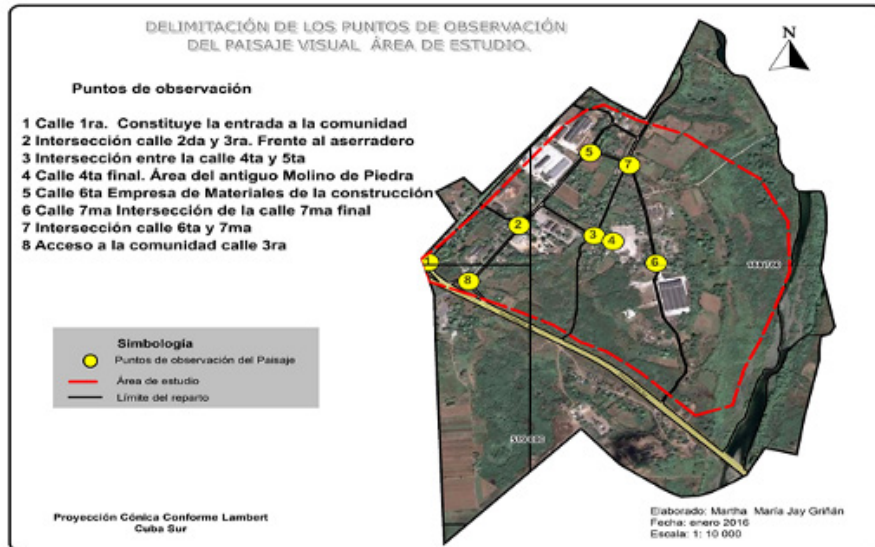
**Figura N°2**

Puntos de observación para determinar la Cuenca Visual

Los puntos de observación (PO) establecidos para determinar la cuenca visual estuvieron en consonancia con la capacidad panorámica de los mismos, en aras de visualizar la mayor cantidad de elementos. Estos brindaron una información visual de alta calidad y veracidad del paisaje como muestra la (Figura N°2).

Establecidos los puntos de observación se delimitaron las cuencas visuales, que permitieron determinar la visibilidad del paisaje de la zona, a partir de la obtención de la forma y tamaño de cada una de las cuencas en el área de estudio como se aprecia el (Cuadro N°4).

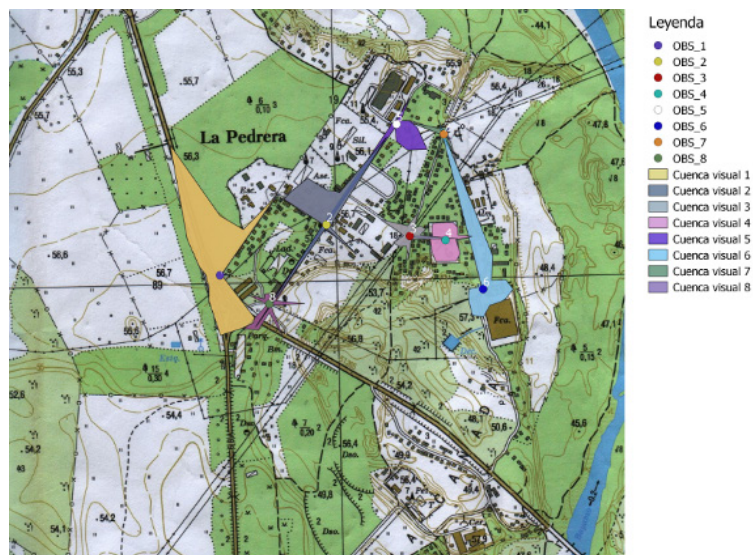
**Figura N°3**  
Visibilidad del paisaje en las zonas estudiadas

La visibilidad en el paisaje de la comunidad “La Pedrera” se define como zonas de visibilidad baja como se aprecia en la (Figura N°3).

Se comporta de esta forma la visibilidad porque las áreas estudiadas son perceptibles desde menos de la mitad de los puntos de observación, y recorridos visuales secundarios. Esto está relacionado con la presencia de barreras visuales desde todos los puntos de observación, que determinan una marcada definición del espacio. Además, por la existencia de líneas paralelas u objetos alineados, que convergen hacia un punto focal, que domina la escena como son viviendas y cercado perimetral. También por estar filtrados por la presencia de una pantalla arbórea abierta, que permite la visión a través de ella del paisaje que existe a continuación.
